# Einsatztaktik für die Feuerwehr Hinweise zu Dachstuhlbränden

Ausgabe: August 2012 · Christoph Slaby, Adrian Wibel

© 2012 Landesfeuerwehrschule Baden-Württemberg, Bruchsal. Alle Rechte vorbehalten

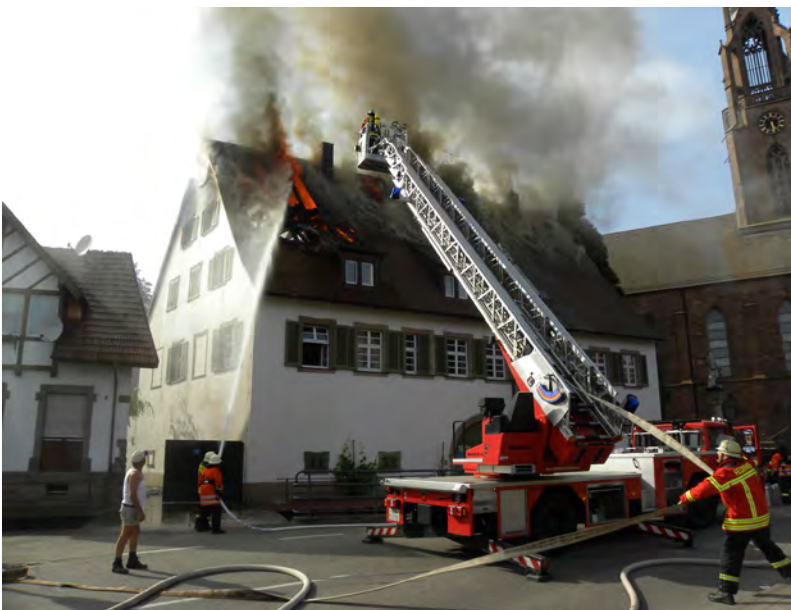
Abbildung 1: Der Brand breitet sich von der linken Giebelseite auf den restlichen Dachstuhl aus

Allgemein droht bei Bränden die Gefahr der Ausbreitung aufgrund der Thermik des Brandrauches nach oben. Bei einem Dachstuhlbrand ist diese Problematik im Normalfall nicht gegeben. Hier steht die Ausbreitung zu den Seiten hin im Vordergrund. Eine Ausbreitung zur Seite hin wird zuerst den restlichen Dachstuhl betreffen.

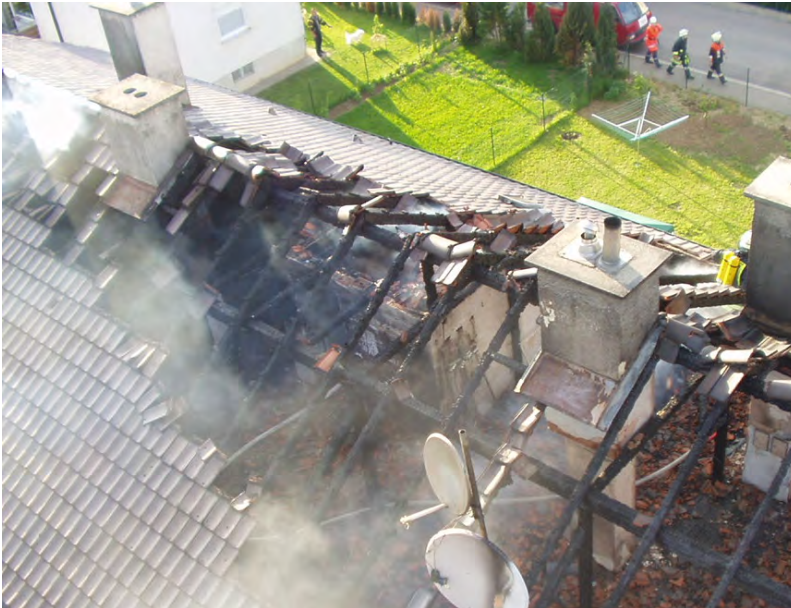
Abbildung 2: Der Dachstuhlbrand hat sich zur linken Giebelseite hin ausgebreitet  
Quelle: Feuerwehr Lauingen (Donau)

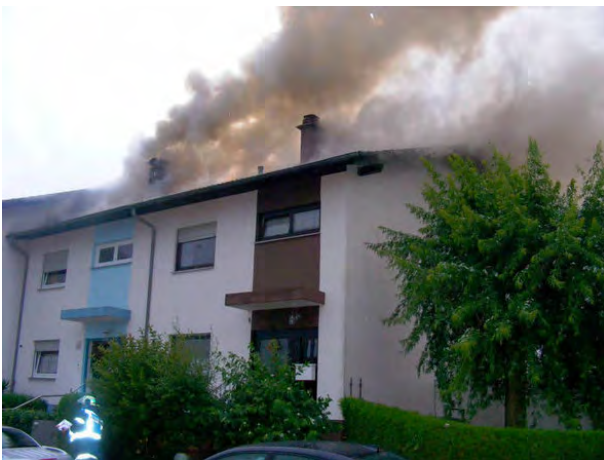
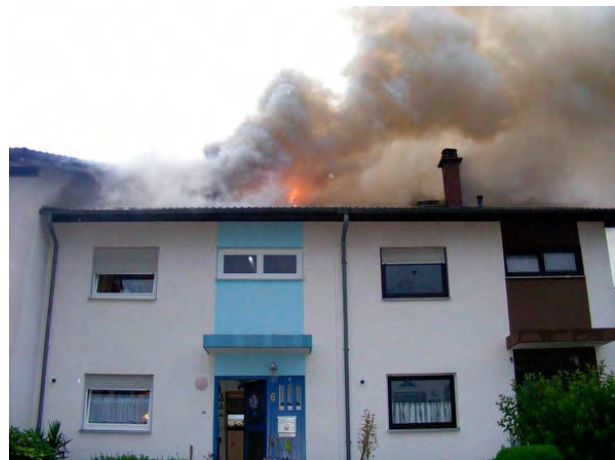
Abbildung 3: Dachstuhlbrand in einem Doppelhaus; das Feuer hat sich von der linken auf die rechte Doppelhaushälfte ausgebreitet  
Quelle: Polizei Offenburg

Besonders groß ist diese Gefahr bei Doppelhäusern mit durchgehender Dachkonstruktion. Hier stellen die Giebelwände keine brandschutztechnische Abtrennung dar. Das Feuer kann sich hier schnell auf die andere Haushälfte ausbreiten.

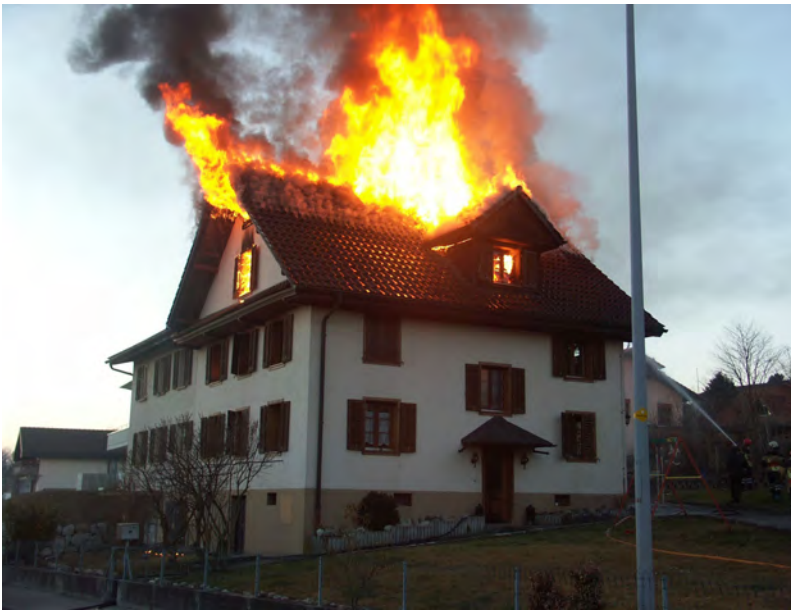
Abbildung 4: Im Firstbereich aufbrennender Dachstuhl

Da der heiße Brandrauch nach oben steigt, sammelt sich die meiste Wärme unmittelbar unter dem First. Aus diesem Grund fängt ein Dachstuhl meist auch im Bereich des Firstes an aufzubrennen.

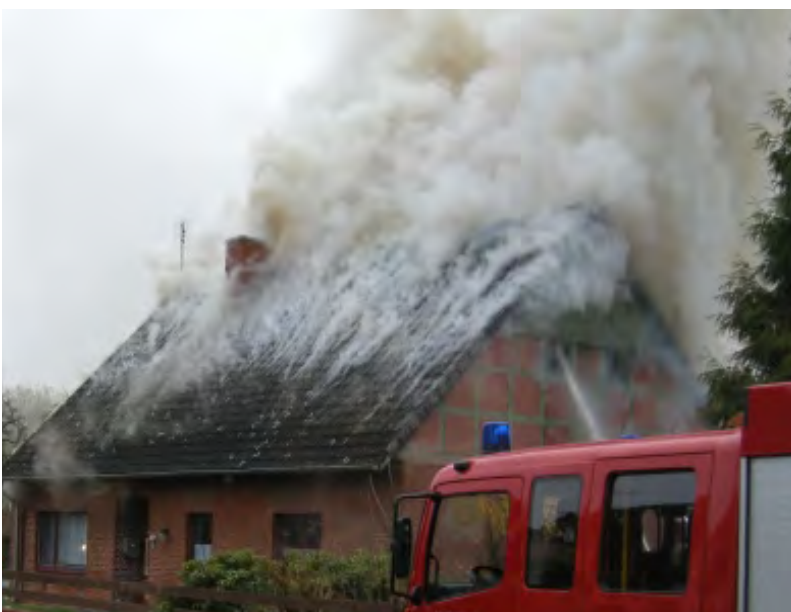
Abbildung 5: Typische Rauchentwicklung als Anzeichen eines bevorstehenden Aufbrennens des Dachstuhls

Ein solches Aufbrennen lässt sich nicht sicher vorhersagen, jedoch zeigt sich oftmals vor einem Aufbrennen eine typische Rauchentwicklung. Das Aufbrennen eines Dachstuhls und die Rauchentwicklung stehen grundsätzlich in keinem Zusammenhang. Ein Aufbrennen eines Dachstuhls ist von der Abbrandgeschwindigkeit an den Dachlatten abhängig und tritt nach rund 15 bis 30 Minuten Brandeinwirkung auf die Dachlatten ein (siehe Abschnitt 1.3. ). Dies setzt aber einen deutlich fortentwickelten Brand voraus, der auch eine typische Rauchentwicklung zeigt: Der Rauch drückt in diesem Fall auf großer Fläche zwischen den Ziegeln hindurch, was zu einer besonderen Musterung im Rauch führt (siehe Abbildung 1, 4, 5, 6 und 8). Optisch erweckt dies den Anschein einzelner „Rauchstreifen“ oder eines „Gitters“ über der Dachfläche. Erst über dem Dach nimmt der Rauch an Volumen zu und steigt nur noch langsam auf. Die Rauchfarbe ist dabei meist hellgrau. Achtung: Bei starker Isolierung des Daches kann diese Rauchentwicklung auch nur sehr gering ausfallen und kaum beobachtbar sein.

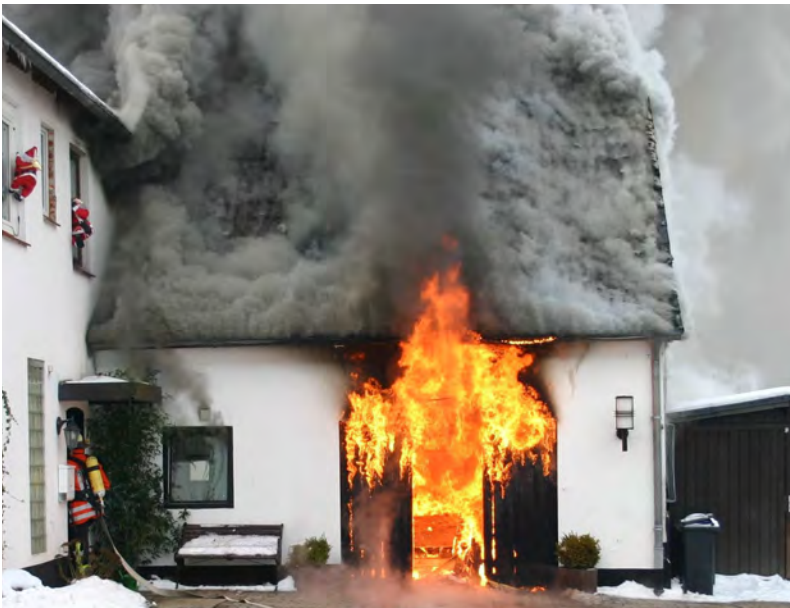
Abbildung 6: Das Feuer im Erdgeschoss hat sich schon auf den Dachstuhl ausgebreitet; dieser steht kurz vor dem Aufbrennen  
Quelle: Freiwillige Feuerwehr Bassum

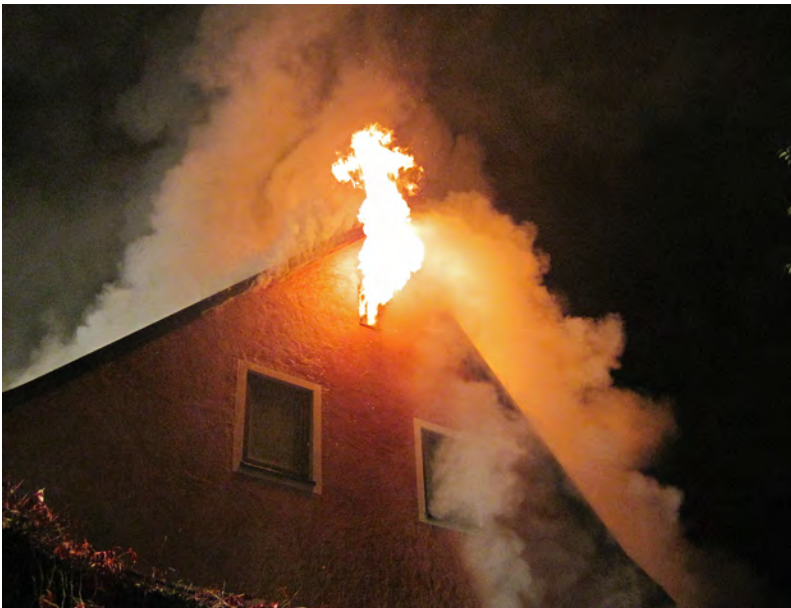
Abbildung 7: Kleinere Flammenverlängerung aus einem Giebelfenster

Die Flammenverlängerung ist ein Effekt, welcher nicht nur bei Dachstuhlbränden, sondern bei allen Bränden in umschlossenen Bereichen vorkommen kann. Eine Flammenverlängerung entsteht immer dann, wenn in einem brennenden Raum die Sauerstoffzufuhr nicht ausreichend ist. Die aus den Öffnungen schlagenden Flammen verlängern sich, da für eine vollständige Verbrennung auch noch Sauerstoff aus der Umgebungsluft erforderlich ist.

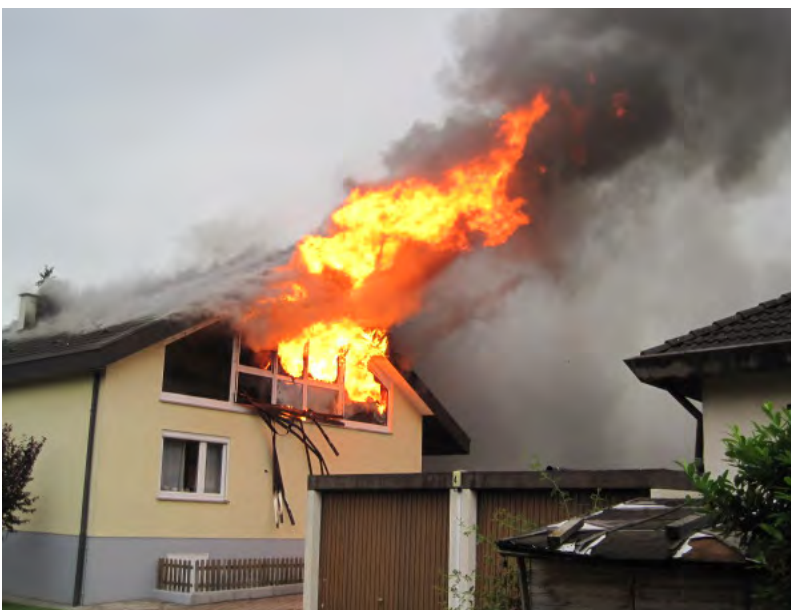
Abbildung 8: Große Flammenverlängerung bei einem Dachstuhlbrand, hierbei kann es zur erheblichen Ausbreitungsgefahr für die Nachbargebäude kommen

Daneben stellt eine Flammenverlängerung immer eine erhebliche Ausbreitungsgefahr dar, und zwar nicht nur für darüber liegende Geschosse, sondern auch für Nachbargebäude. Eine derartige Flamme strahlt allseitig eine nicht unerhebliche Wärmemenge ab, die auch zu einer Ausbreitung auf ein Nachbargebäude führen kann.

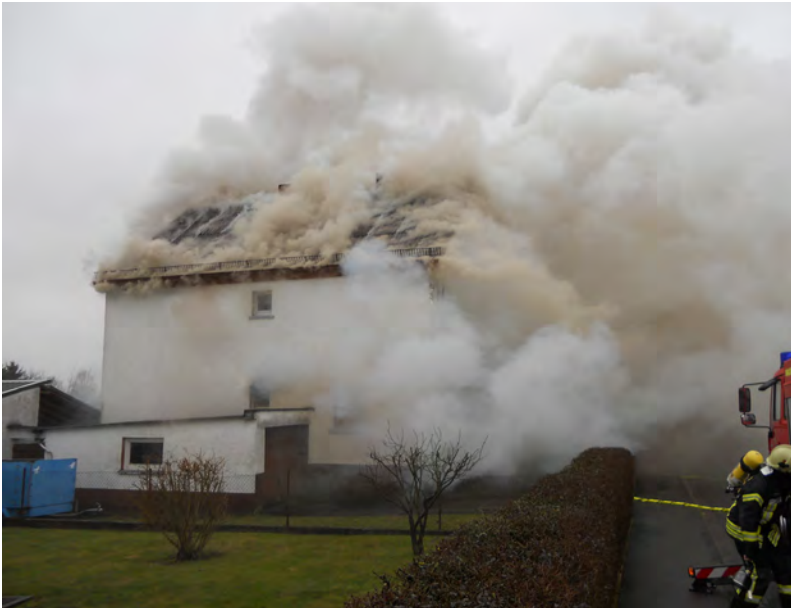
Abbildung 9: Turbulenter Rauch mit einer Braun-/Gelbfärbung – ein Hinweis auf die Pyrolyse von Holz – kurz vor der Rauchgasdurchzündung des hölzernen Dachstuhls

Sind, wie meist bei einem Dachstuhlbrand, keine Öffnungen vorhanden und der Rauch kann lediglich zwischen den Ziegeln oder durch sonstige Ritzen hervordrängen, so ist in dieser Situation oft zu beobachten, dass der Rauch nicht dunkel, sondern eher bräunlich/gelblich gefärbt ist.

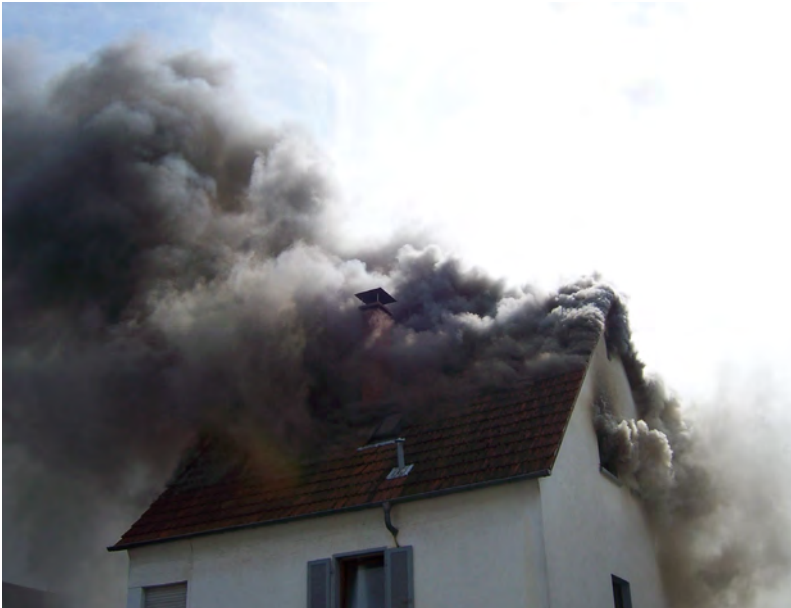
Abbildung 10: Sehr starke, dunkle und turbulente Rauchentwicklung – ein Hinweis auf eine mögliche Rauchgasdurchzündung? Die etwas dunklere und gerade aufsteigende Rauchsäule im linken Dachbereich spricht eher für einen aufgebrannten Dachstuhl und die gräulich-weiße Färbung des Rauches aus dem Giebelfenster für ein erstes Wirken der Brandbekämpfung

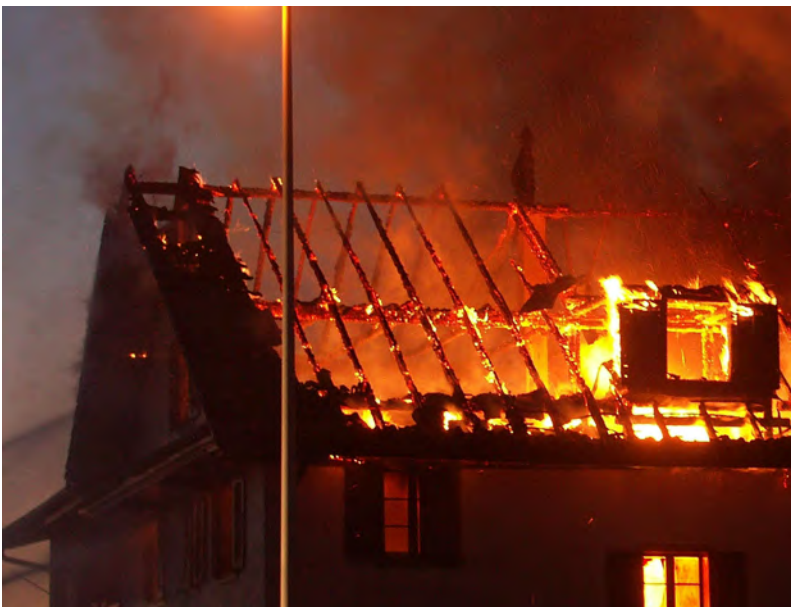
Abbildung 11: Deutlich ist das sich im Treppenraum nach unten hin ausbreitende Feuer zu erkennen

Hat das Feuer bereits auf den gesamten Dachstuhl übergegriffen, so wird sich das Feuer im weiteren Verlauf nach unten hin ausbreiten. Der erste Weg hierzu ist der Treppenraum. Herabfallende brennende Teile führen hier schnell zu einer Ausbreitung.

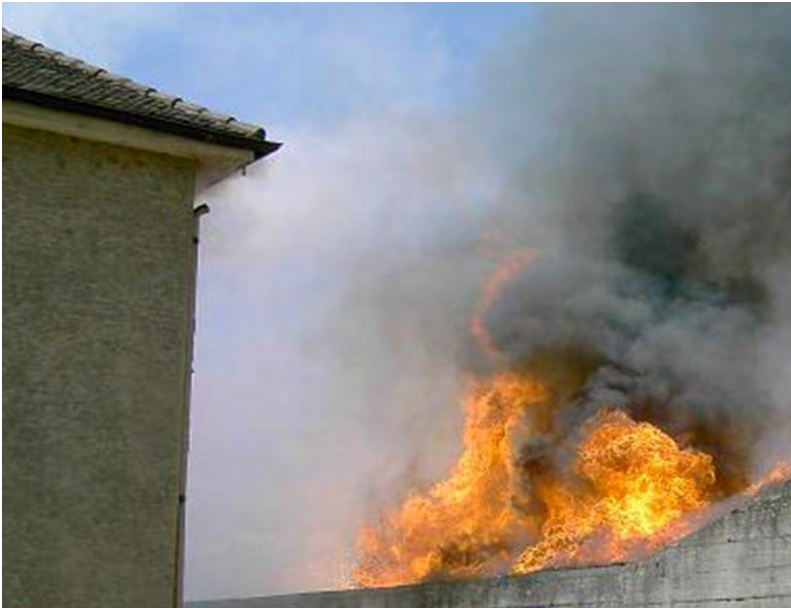
Abbildung 12: Gefahr der Ausbreitung durch Wärmestrahlung – eine leichte Rauchentwicklung ist im Bereich des Dachvorsprungs bereits erkennbar

Aber auch über die Decke ist eine Brandausbreitung in die darunter liegenden Geschosse möglich. Eine Ausbreitung auf die Nachbargebäude bei einer freistehenden Bauweise ist ebenfalls möglich. Die starke Wärmestrahlung von offenen Flammen kann zu einer Brandausbreitung auf benachbarte Gebäude führen.

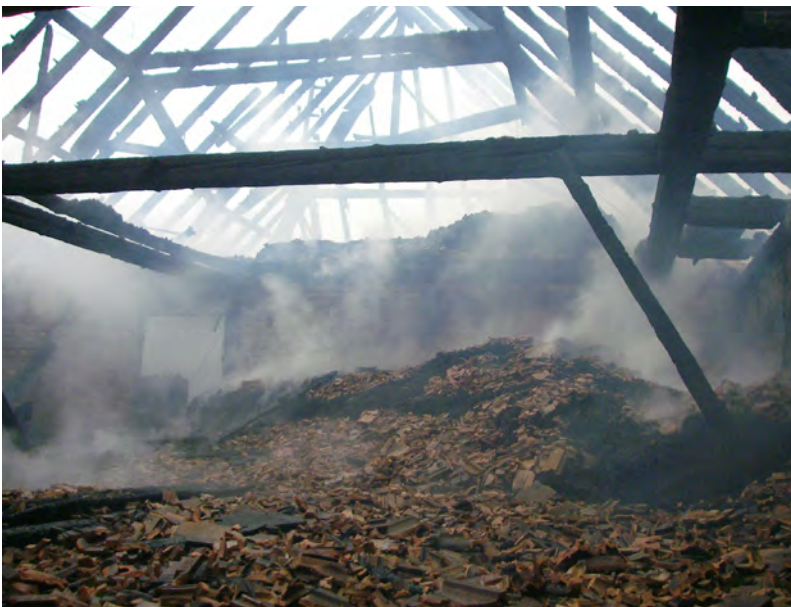
Abbildung 13: Abgestürzte Ziegel nach einem Dachstuhlbrand

Mit dem Aufbrennen des Daches geht auch der Einsturz einher. Zuerst brennen die Dachlatten weg und die Ziegel stürzen ab. Holz hat eine Abbrandrate von ca. 0,5 bis 1 cm pro 10 Minuten. Eine übliche Dachlatte hat nach rund 15 bis 30 Minuten Brandeinwirkung nur noch die Hälfte ihres Querschnitts. Nach weiteren 15 bis 30 Minuten ist sie vollständig verbrannt.

Man muss also 15 bis 30 Minuten nach Beginn des Brandes mit dem Versagen der Dachlatten und dem Einsturz der Ziegel rechnen.

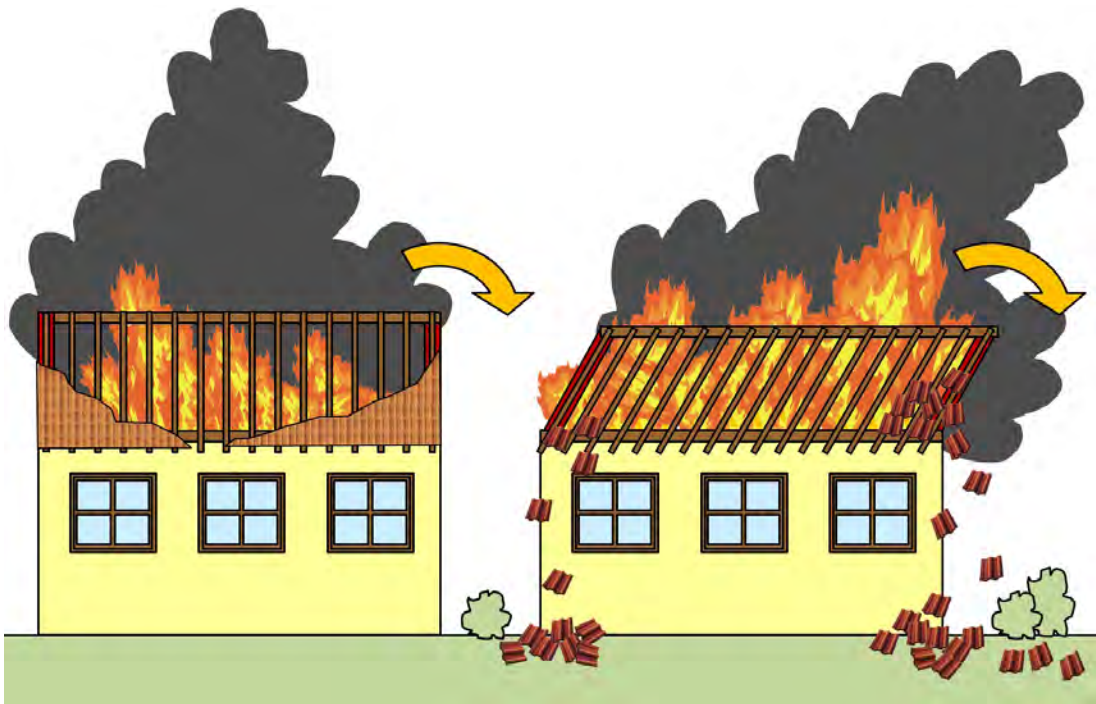
Abbildung 14: Eine zur Seite hin einstürzende Giebelwand kann über die Firstpfette auch die Sparren und die zweite Giebelwand mitreißen.

Hiervon sind jedoch nicht nur die Sparren betroffen. Auch die beiden Giebelwände verlieren mit dem Dachstuhl ihre Stabilität. Giebelwände stürzen in der Regel beim Versagen nach außen. Achtung: Bei einem Einsturz einer Giebelwand kann die Firstpfette die Sparren und sogar die zweite Giebelwand mitreißen. Der Dachstuhl und die Giebelwände kippen dann wie ein Parallelogramm zu einer Seite hin um.

Da es sich hier nicht um ein Brechen von Holz handelt, gibt es für ein solches Versagen auch keine unmittelbaren Anzeichen wie Knacken oder Knirschen.

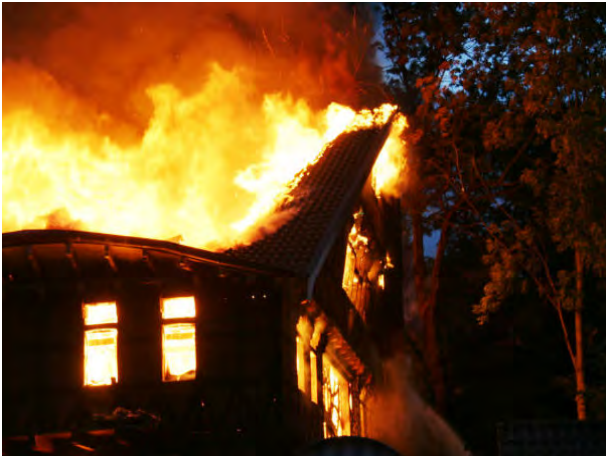
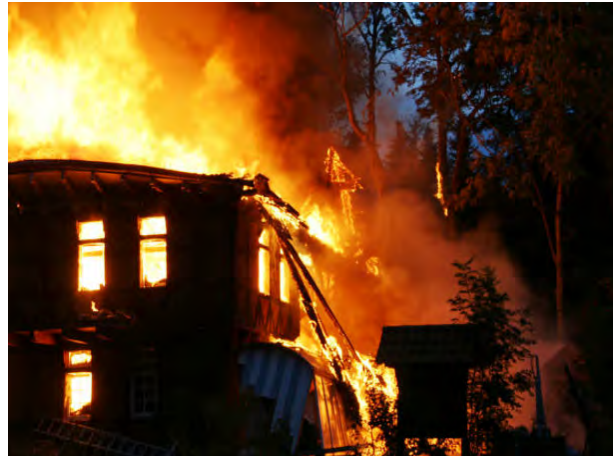
Abbildung 15: Einstürzende Giebelwand bei einem Dachstuhlbrand  
Quelle: Feuerwehr Bovenden

Ein solcher Einsturz wirkt sich oftmals brandfördernd aus. Der Einsturz verursacht einen Luftzug der das Feuer anfacht und legt zusätzlich noch Brandherde/Glutnester frei.

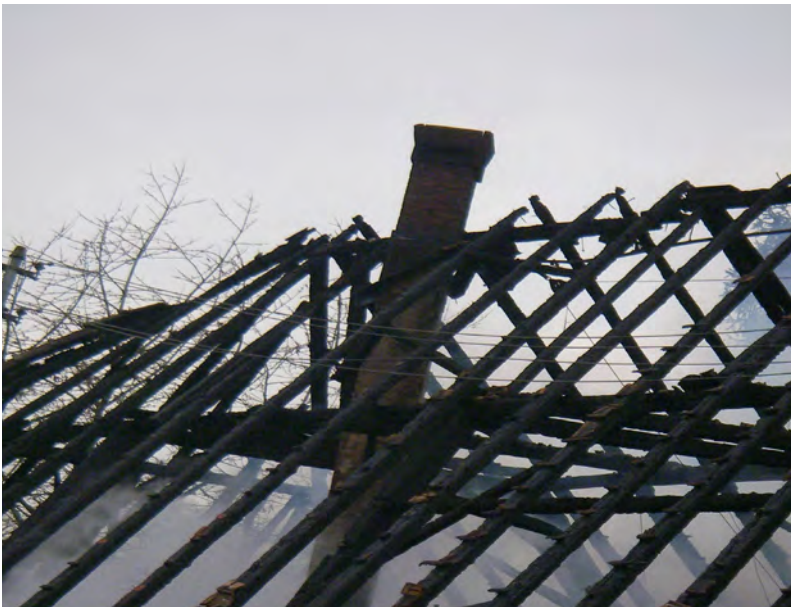
Abbildung 16: Schornstein kurz vor dem Einstürzen nach einem Dachstuhlbrand  
Quelle: Freiwillige Feuerwehr Laufenburg (Baden)

Einsturzgefährdet ist bei längerer Brandeinwirkung auch der Schornstein, insbesondere wenn es sich um einen gezogenen Schornstein handelt. Schornsteine sind sehr lange und dünne Gebilde, welche sehr leicht einknicken. Schornsteine werden aus diesem Grund seitlich durch den Dachstuhl gestützt. Brennt diese Stütze weg, so verliert der Schornstein erheblich an Stabilität und kann leicht z.B. durch Erschütterungen oder Windböen zum Einsturz gebracht werden.

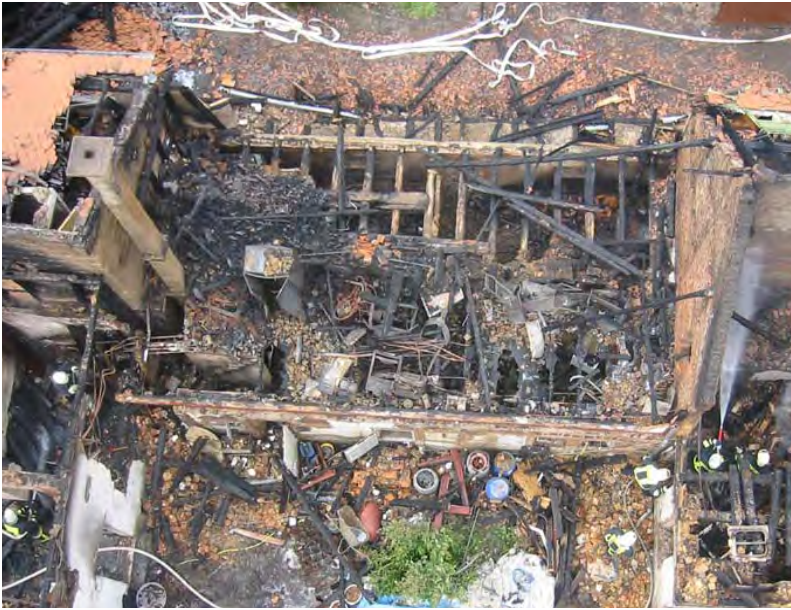
Abbildung 17: Komplett eingestürzter Dachstuhl nach einem Brand – Die Schäden am hölzernen Dachstuhl lassen auf eine Branddauer von bis zu 50 min schließen

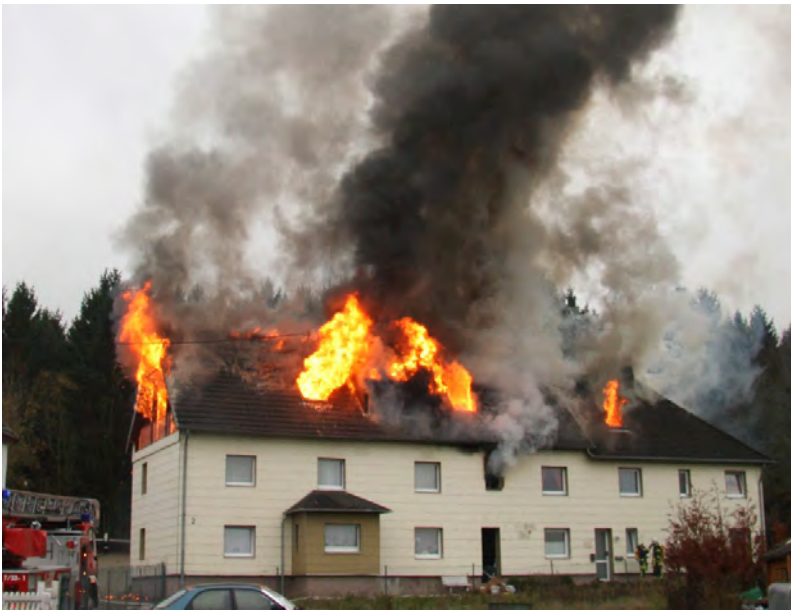
Abbildung 18: Erste Frontalansicht bei einem Dachstuhlbrand

Bereits aus der Frontalansicht lassen sich mit Hilfe des Wissens über den möglichen Brandverlauf einige Erkenntnisse gewinnen. In Abbildung 18 ist eine solche Frontalansicht bei Eintreffen an der Einsatzstelle dargestellt. Aus dieser Abbildung lässt sich erkennen:

- Ein Giebelfenster und mehrere große Dachflächenfenster. Dies lässt auf ein als Wohnraum ausgebauten Dachgeschoss schließen. Weiter fällt auf, dass der Rauchaustritt aus der Dachhaut im Vergleich zum Ausmaß des Brandes relativ gering ist. Dies spricht ebenfalls für ein ausgebauten Dachgeschoss. Aufgrund der Isolierung/des Ausbaus ist bei einem ausgebauten Dachgeschoss der Rauchaustritt durch die Dachhaut deutlich geringer.

- Insbesondere aus dem großen Dachflächenfenster in der linken Gebäudehälfte schlagen sehr lange Flammen. Hierbei handelt es sich um eine Flammenverlängerung, die immer für einen sehr starken Brand oder gar einen Vollbrand spricht. Zusammen mit dem Flammenbild aus den Giebel- und dem weiteren Dachflächenfenster ist davon auszugehen, dass das gesamte vordere Dachgeschoss schon im Vollbrand steht.

- Im Bereich des Firstes lassen sich erste Flammen erkennen, der Dachstuhl ist also gerade dabei auf die gesamte Länge hin aufzubrennen.

- Die über der Gebäudemitte aufsteigende Rauchsäule ist deutlich dunkler als die restliche Rauchentwicklung. Aus der jetzigen Perspektive ist nicht genau zu erkennen, ob die Rauchsäule von den Flammen aus den beiden Dachflächenfenstern und dem Giebelfenster stammt, oder ob dahinter der Dachstuhl bereits aufgebrannt ist.
- Die Flammen aus der rechten etwas abgesetzten Dachfläche zeigen, dass sich das Feuer bereits auch in diesen Teil ausgebreitet hat.
- Die Rauchentwicklung aus dem Treppenraumfenster, wie auch die Brandspuren im Bereich des Fensterrahmes und unter der Dachtraufe sind ein Anzeichen dafür, dass sich das Feuer in den Treppenraum nach unten ausgebreitet oder sich aus dem Treppenraum auf den Dachstuhl ausgeweitet hat. Sicher muss mit Feuer, zu mindestens mit Brandnestern schon im ersten Obergeschoss gerechnet werden.

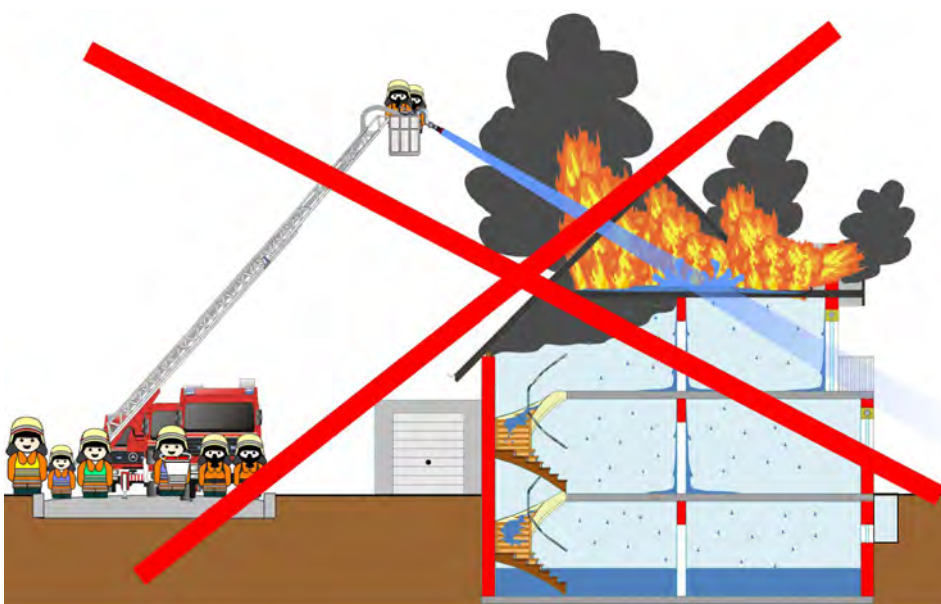
Abbildung 19: Bei einem Dachstuhlbrand in einem Wohnhaus wird ein Wenderohr nicht eingesetzt

Der Außenangriff von der Drehleiter soll lediglich mit einem C-Strahlrohr und mit Sprühstrahl erfolgen. Ein Wenderohr bei einem Wohnhausbrand macht keinen Sinn und wird nur eingesetzt, wenn nichts mehr zu retten ist! Ein Wenderohr hat einen Durchfluss von rund 1000 l/min. Bei einem optimalen Vorgehen zur Brandbekämpfung verdampfen nur ca. 40 % des aufgebrachten Löschwassers. Dies heißt ein Wenderohr verursacht 600 l Wasserschaaden pro Minute!

Ein Wenderohr wird bei einem Wohnhausbrand/Dachstuhlbrand nicht eingesetzt! Von der Drehleiter aus wird die Brandbekämpfung mit einem C-Strahlrohr und mit Sprühstrahl durchgeführt

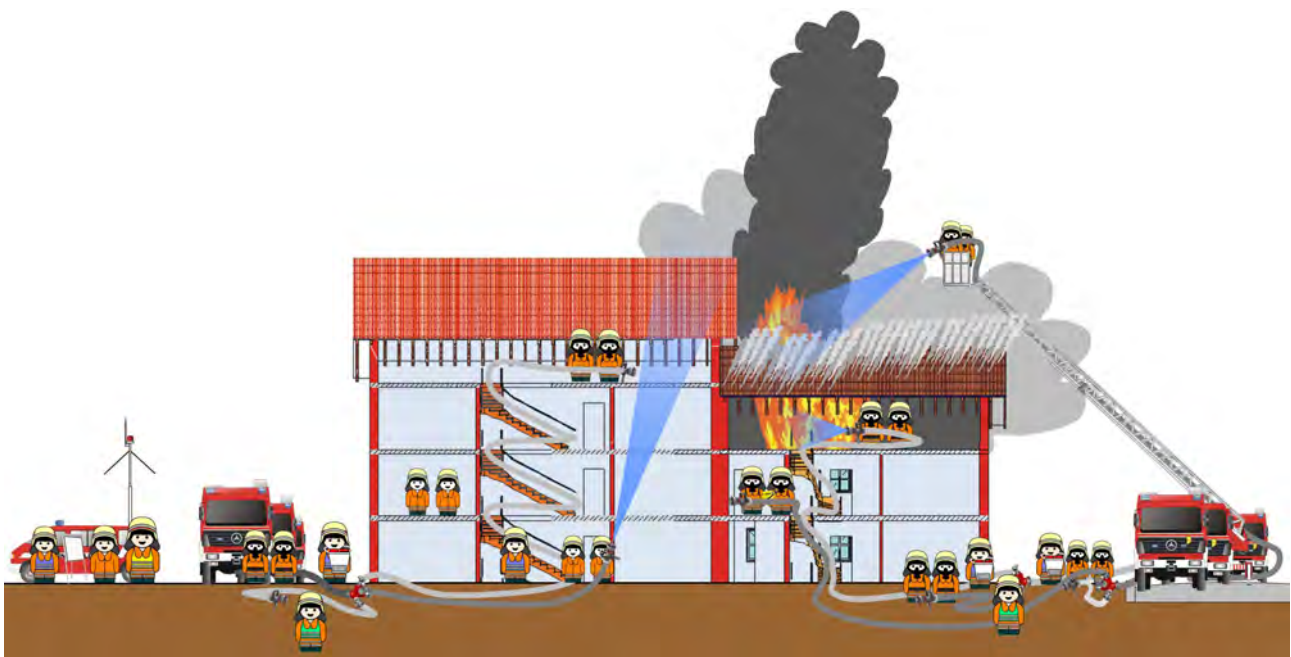
Abbildung 20: Lagebild zum Einsatzbeispiel
